EVALUASI BANGUNAN STRUKTUR SEKOLAH TERHADAP KERENTANAN GEMPA DENGAN ASESMEN CEPAT

EVALUATION OF SCHOOL BUILDINGS TO EARTHQUAKE VULNERABILITY WITH RAPID ASSESSMENT

Talitha Zhafira^{1*}, Trias Widorini², Ngudi Hari Crista³

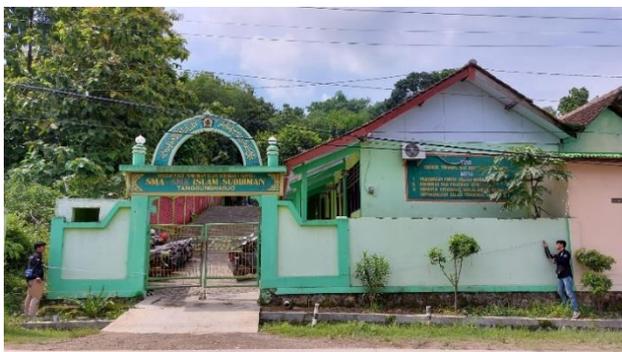
Gambar 3. Sistem Pemikul Rangka Momen pada Gedung SMA

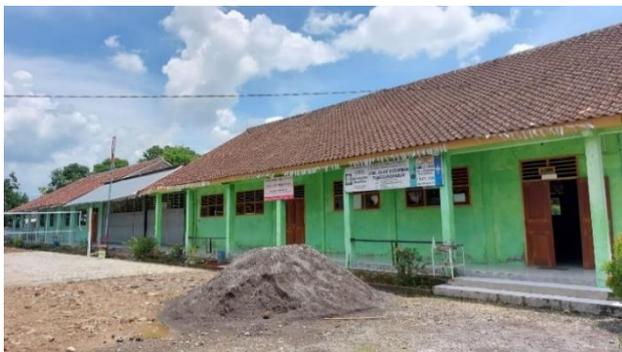
Gambar 4. Sistem Pemikul Rangka Momen pada Gedung SMK

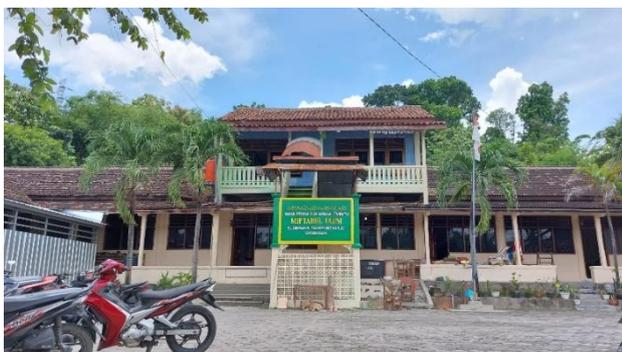
Gambar 5. Sistem Pemikul Rangka Momen pada Gedung MTs

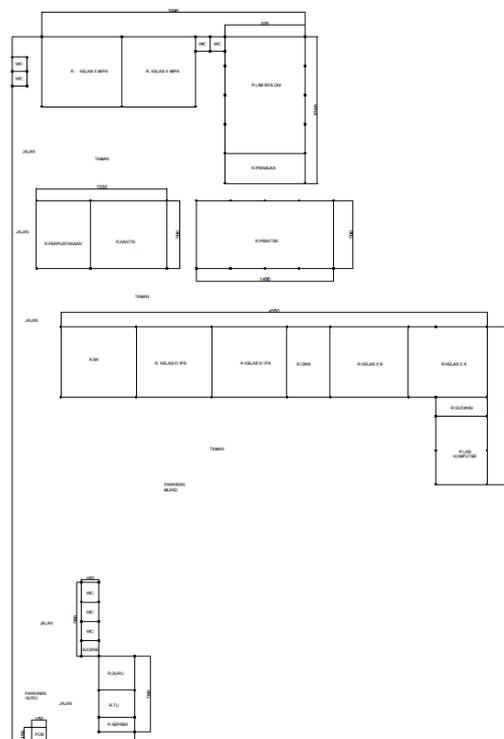
Ketidakteraturan perencanaan terdapat pada SMA Islam Sudirman Tanggunharjo dengan kondisi *L-shaped*, *T-shaped*, dan MTs Miftahul

Ulum kondisi *U-shaped*. Hal ini mengakibatkan letak titik gedung tidak berada di tengah sehingga apabila terjadi gempa atau beban horizontal akan menimbulkan efek torsi. **Gambar 6** dan **Gambar 7** menunjukkan denah SMA dan MTs.

Gambar 6. Plan irregularity pada Gedung SMA

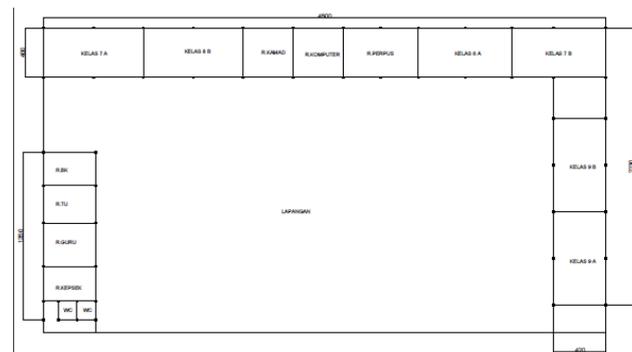
Gambar 7. Plan irregularity pada Gedung SMA

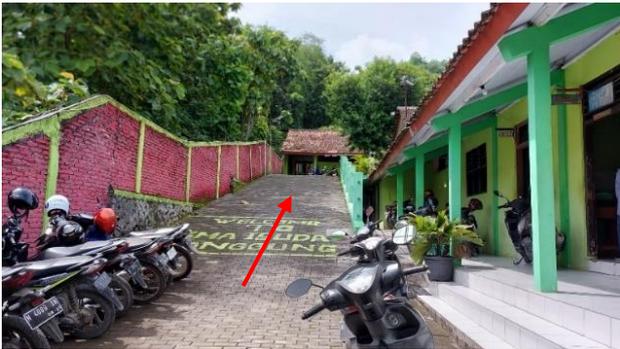
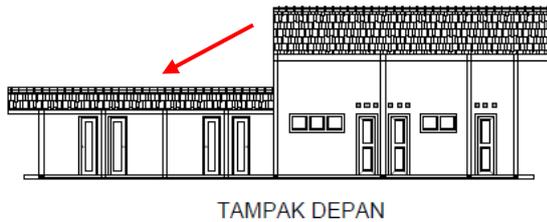
SMA berada di kontur yang naik turun, akibatnya akan menimbulkan kekakuan arah horizontal di sisi yang lebih rendah daripada sisi atas. Kolom yang kaku akan menarik lebih banyak gaya geser seismik, sehingga dapat mengakibatkan keruntuhan. **Gambar 8** dan **Gambar 9** menunjukkan kondisi ketidakberaturan vertikal SMA dan MTs.

Ketidakteraturan vertikal saat pemeriksaan visual langsung terdapat di SMA dan MTS. ialah *sloping site, split level*. Hal ini terjadi karena lokasi

Gambar 8. Vertical Irregularity (Sloping site) pada Gedung SMA

ketidakberaturan vertikal yang parah dengan skor -1,0. Bangunan MTs skor yang dimiliki -0,6 menandakan bahwa bangunan tersebut masuk kedalam ketidakberaturan sedang. Ketidakberaturan denah (*plan irregularity*) pada SMA dan MTs dengan nilai -0,7. Nilai *post benchmark* sebesar 1,9 artinya dibangun setelah Tahun 2000. Tipe tanah didapat skor 0,6 masuk ke dalam tanah batuan. Rekapitulasi hasil skor akhir dapat dilihat pada Tabel 4. Perhitungan nilai final skor diperoleh dari penjumlahan *basic score* dan angka pada masing-masing kriteria penilaian. Contoh nilai akhir pada bangunan SMA: $1,7 + (-1,0) + (-0,7) + 1,9 + 0,6 = 2,5$. Nilai final skor (S) apabila ≤ 2 , maka sekolah tersebut tergolong memiliki kerentanan tinggi. Langkah ini dilakukan untuk semua sampel yang sedang dievaluasi. Tabel 4 menunjukkan bahwa nilai final skor pada ketiga sampel (SMA, SMK, MTs) memiliki nilai 2,5; 4,2; 2,9 artinya bangunan ini jika terjadi gempa masih dalam kategori tidak beresiko. Namun nilai paling terkecil didapat pada gedung SMA, dimana gedung ini secara hasil pemeriksaan visual didapatkan ketidakberaturan vertikal yang parah karena lokasinya di area perbukitan dengan kontur tanah naik turun. Bangunan SMA yang perlu diwaspadai potensi roboh apabila terjadi gempa.

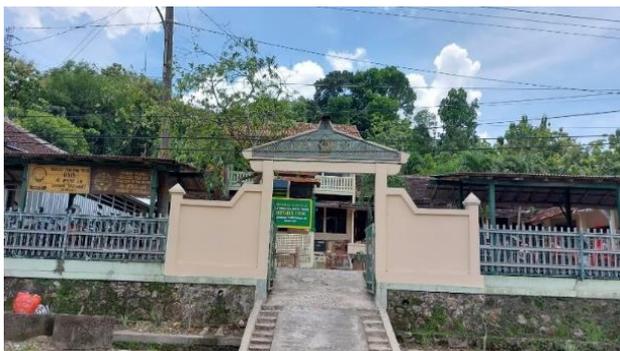
Gambar 9. Vertical Irregularity (split level) pada Gedung MTs

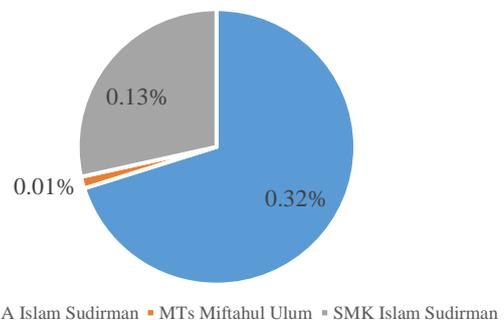
Kemungkinan/probabilitas keruntuhan suatu bangunan dapat dihitung menggunakan rumus dari Persamaan 1. contoh perhitungan pada bangunan SMA nilai skor akhir 2,5 maka probabilitas keruntuhannya ialah $\frac{1}{10^{2.5}} = 0,00316$ atau dengan persentase 0,32%. Nilai probabilitas keruntuhan disajikan dalam diagram pada Gambar 10.

Gambar 10. Diagram Persentase Probabilitas Keruntuhan

Hasil diatas menunjukkan bahwa potensi terjadi keruntuhan akibat gempa bumi ialah bangunan SMA Islam Sudirman dimana memiliki nilai terbesar 0,32% dibandingkan lainnya. Faktor pengurang didapatkan dari

indikator penilaian *vertical, plan irregularity*, jenis tanah. Berdasarkan hasil survey lapangan letak bangunan tidak simetris dan berada di kontur tanah tidak rata.

Kerentanan ketiga bangunan sekolah di Tanggungharjo terhadap ancaman gempa bumi setelah dinilai dengan metode *rapid visual screening* dengan formulir FEMA-154 (2015) dinyatakan tidak berisiko. Hanya satu sampel yaitu SMA yang memiliki skor akhir paling rendah 2,5 dengan potensi kemungkinan bangunan roboh potensi sebesar 0,32% dibandingkan dua sampel lainnya. Hal ini dapat dijadikan masukan kepada kepala sekolah serta instansi dinas pendidikan setempat untuk meningkatkan kewaspadaan.
