ANALISIS PENANGANAN KERUSAKAN JALAN BERDASARKAN IDENTIFIKASI LAPANGAN SECARA VISUAL (STUDI KASUS RUAS JALAN BERE-BERE – SOPI)

ANALYSIS OF ROAD DAMAGE HANDLING BASED ON VISUAL FIELD IDENTIFICATION (CASE STUDY OF BERE-BERE – SOPI ROAD)

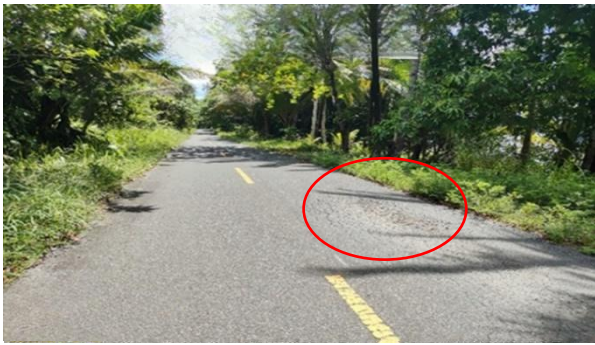
Gambar 2. Jenis kerusakan retak buaya pada STA. 17+275

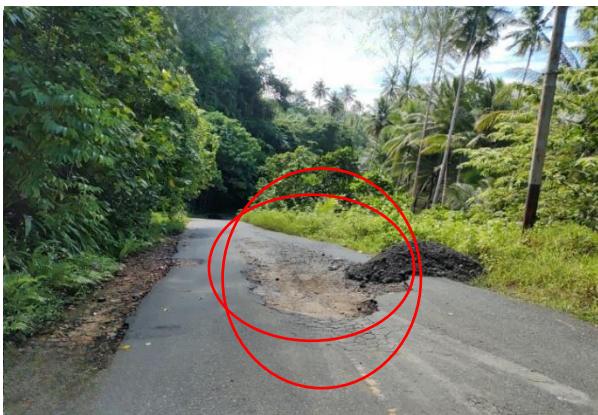
Gambar 3. Jenis kerusakan lubang pada STA. 20+600 dan STA. 21+325

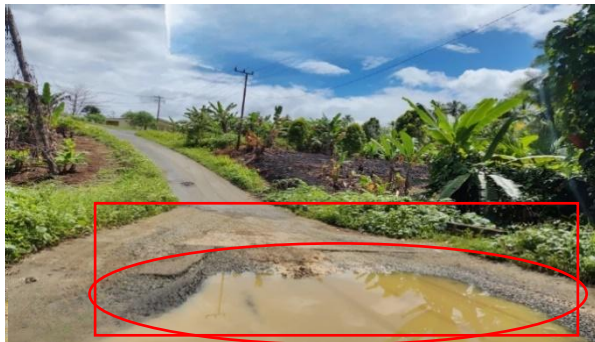
Gambar 4. Jenis kerusakan ambblas pada STA. 23+950 dan STA. 23+975

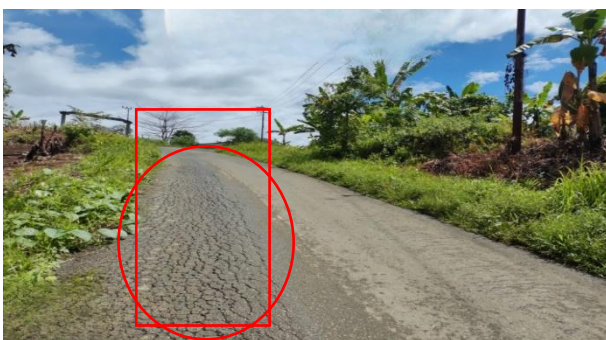
Gambar 5. Jenis kerusakan retak memanjang pada STA. 23+975
