ANALISIS PENANGANAN KERUSAKAN JALAN BERDASARKAN IDENTIFIKASI LAPANGAN SECARA VISUAL (STUDI KASUS RUAS JALAN BERE-BERE – SOPI)

ANALYSIS OF ROAD DAMAGE HANDLING BASED ON VISUAL FIELD IDENTIFICATION (CASE STUDY OF BERE-BERE – SOPI ROAD)

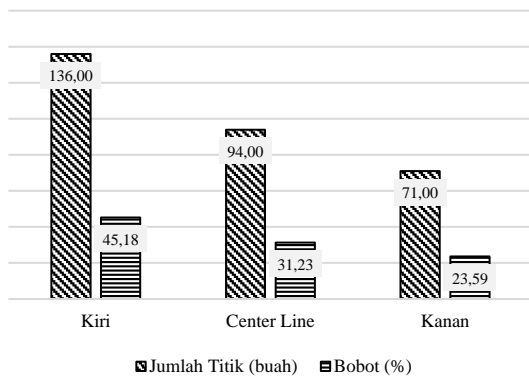
Sebaran kerusakan yang telah ditandai pada saat pelaksanaan identifikasi lapangan pada segmen penelitian ini ditunjukkan pada gambar 6. Berdasarkan gambar 6 bahwa sebaran kerusakan jalan pada segmen penelitian ini di dominasi pada lajur kiri jalan. Dari data ini dapat di asumsikan bahwa kerusakan ini dikarenakan mobilisasi barang baik material mentah, olahan, maupun barang jadi dan manusia dari kota atau pelabuhan ke desa-desa lebih tinggi dibandingkan mobilisasi dari desa-desa ke kota.

Gambar 6. Sebaran kerusakan pada lajur jalan berdasarkan data identifikasi lapangan secara visual

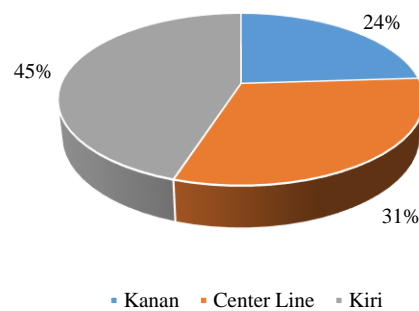
Gambar 9. Diagram presentase kerusakan jalan sebelum penanganan

Dari diagram di atas kita melihat bahwa sisi kiri lajur jalan yang paling banyak terekspos kerusakan akibat lalu lintas dan angkutan jalan. Dari gambar 9 dapat ditarik suatu kesimpulan pengamatan dan analisis dari fenomena ini untuk menentukan tipe penanganan konstruksi jalan dari mulai tanah dasar sampai perkerasan dengan memperhatikan segala faktor yang bisa menjadi kemungkinan terjadinya kerusakan serupa, seperti :
